**BURKULMASI ENGELLENMİŞ ÇELİK ÇAPRAZLAR İLE  
GÜÇLENDİRİLMİŞ KUSURLU BETONARME YAPILARIN YAPI TANI  
TEKNİKLERİYLE İNCELENMESİ**

**İNŞAAT MÜHENDİSLİĞİ ANABİLİM DALI**

**YÜKSEK LİSANS TEZİ**

**OCAK 2021**

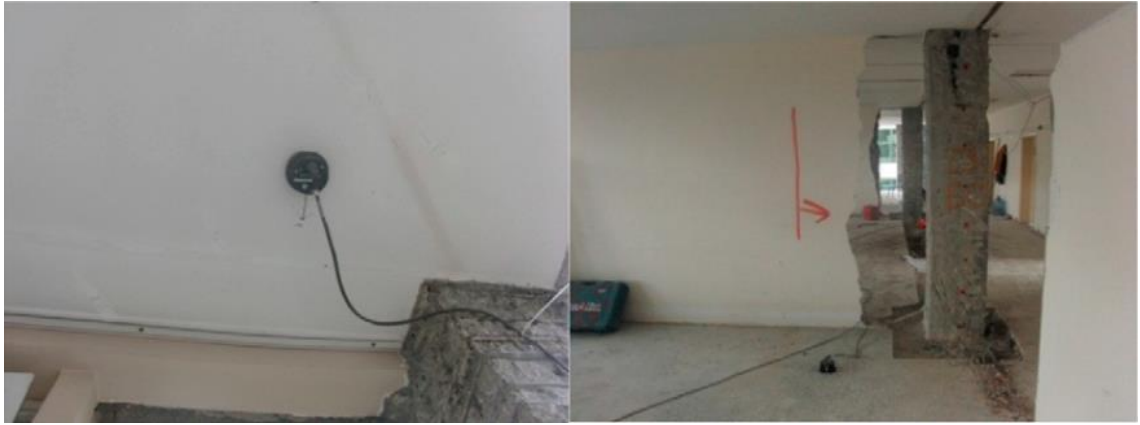
**Şekil 2.4** Döşemenin kolon çevresindeki bölgelere yerleştirilen sensörler(Soyoz vd. 2013)

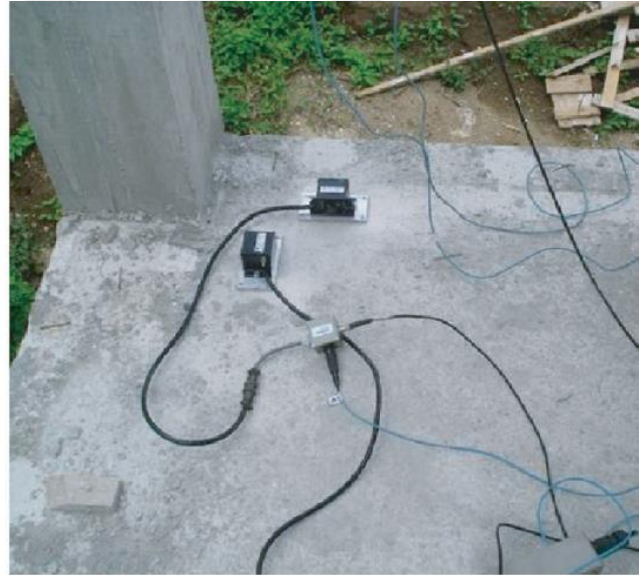
**Şekil 2.7** İvmeölçerlerin test edilen binadaki yerleşimleri (Sarno vd. 2011)

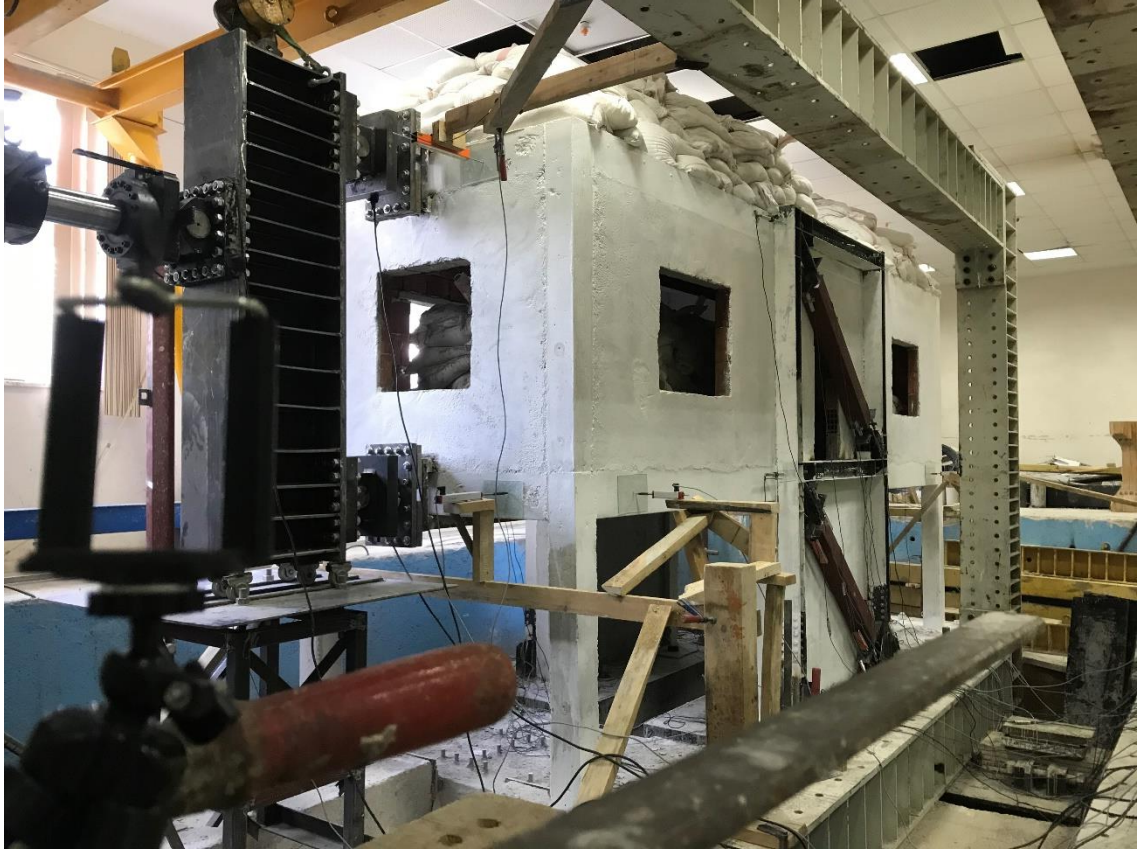
**Şekil 3.1** Hidrolik piston yardımıyla yükleme yapılmaya hazır BEÇÇ'ler ile güçlendirilmiş kusurlu binanın genel görünümü

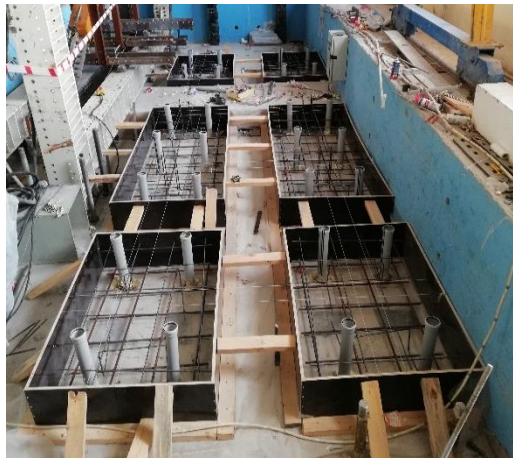
**Şekil 3.9** Laboratuvar koşullarına göre boyutlandırılmış temellerin imalatı

Betonarme binanın inşası ve deney düzeneğinin kurulabilmesi için öncelikle laboratuvar ortamı uygun hale getirilmiştir. Sonrasında yapının temel kalıpları çakıldı ve donatıları yerleştirildi. Kolon boyuna donatı filizleri yerleştirildi. TBDY 2018'e göre kolonlarda düz donatı bindirme boyu en az 40φ'dir. Fakat temelde bırakılan kolon filizlerinde ve ikinci kat kolon filizlerinde kolon boyuna bindirme boyu 20φ alınmıştır. Bu da 16cm'ye karşılık gelmektedir. Şekil 3.7'de görülmektedir. Şekil 3.9'te görüldüğü gibi dış açıklıklardaki temeller 100cm-150cm boyutlarında tekil temel, orta açıklık ise 100cm-250cm boyutlarında sürekli temel olarak hazırlanmıştır.

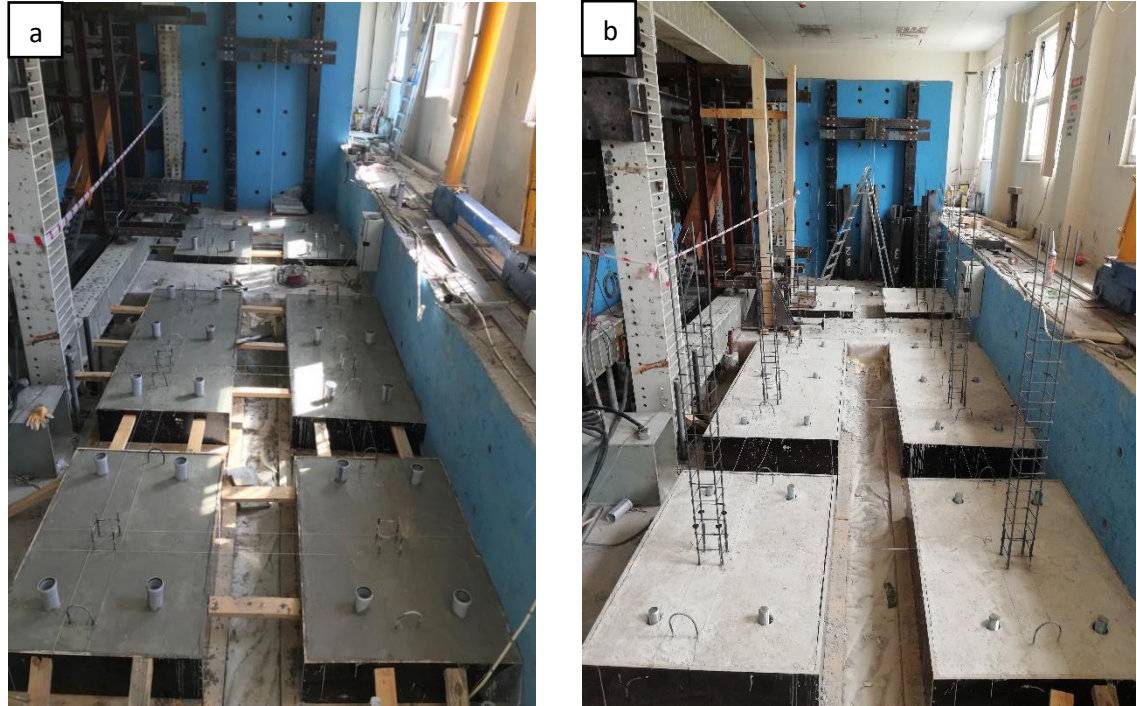
**Şekil 3.11** Temel betonu dökümü sonrası **a)**Yeni dökülmüş beton ve kolon filizleri **b)**Filizlere bağlanmış kolon donatıları

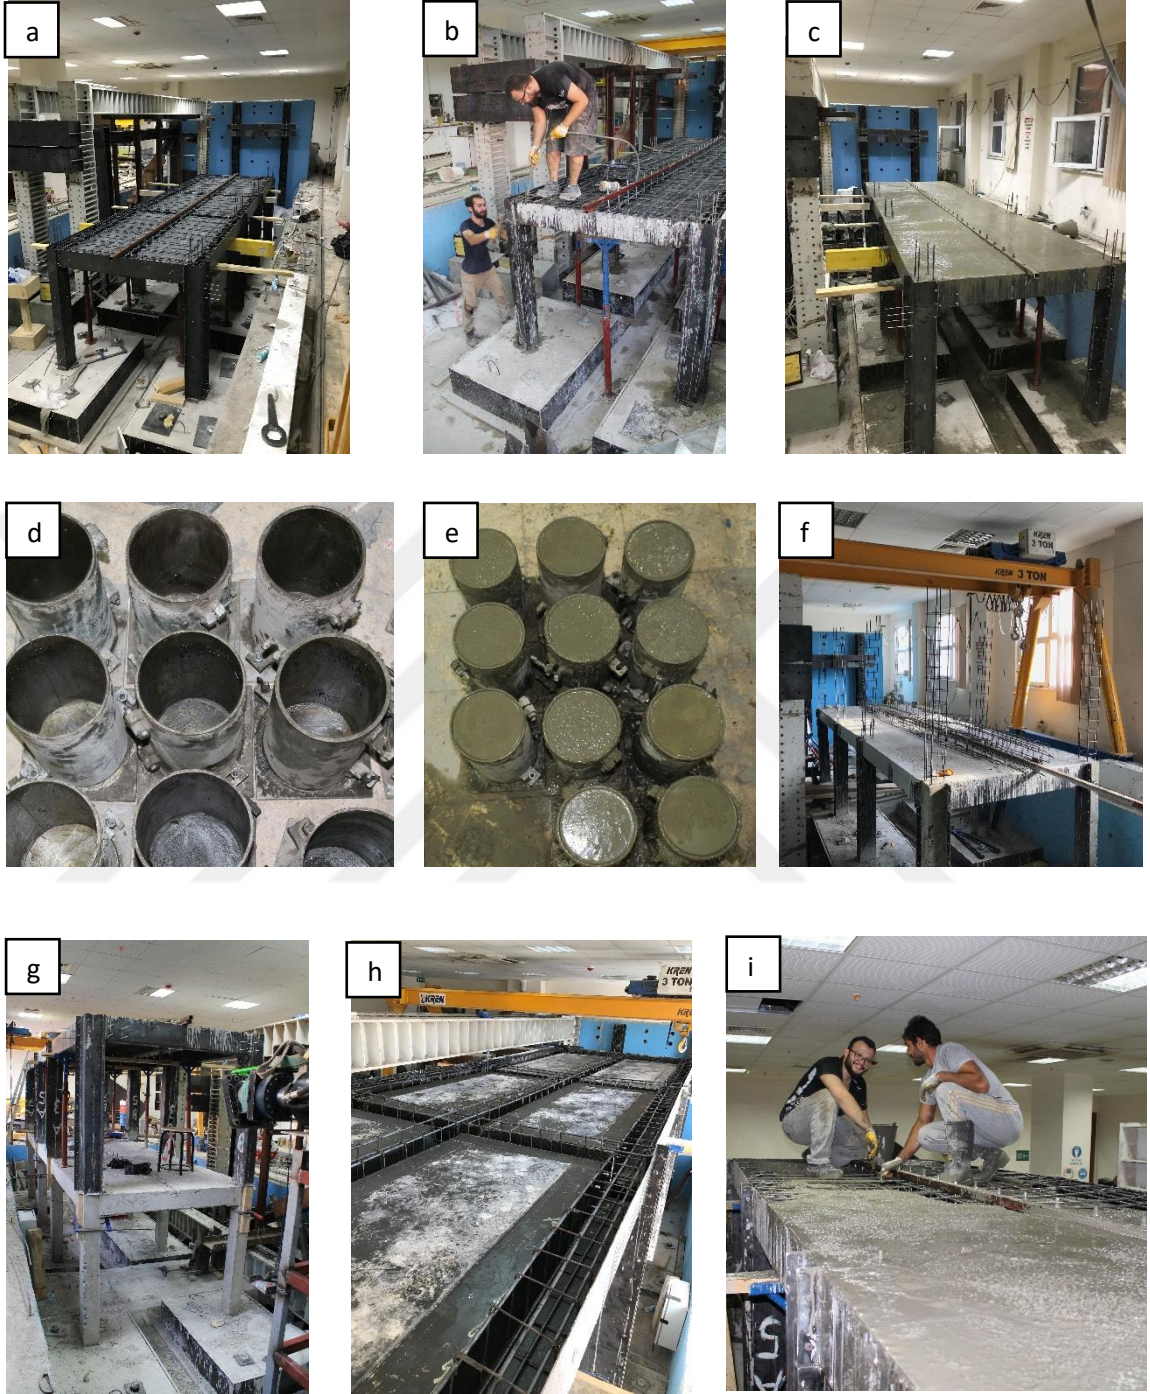
**Şekil 3.14** Betonarme sistemin imalat evreleri **a)** Döşeme donatılarının yerleştirilmesi **b)** Beton dökümü esnasında uygulanan vibrasyon işlemi **c)** Birinci kat beton döküm işleminin tamamlanması **d)** Hazırlanan betondan numune almak için hazırlanan silindirik numune kalıpları **e)** Alınan numuneler **f)** İkinci kat kolon filizlerinin bağlanması **g)** İkinci kat kaplarının kurulması **h)** İkinci kat donatıları **i)** İkinci kat beton dökümü

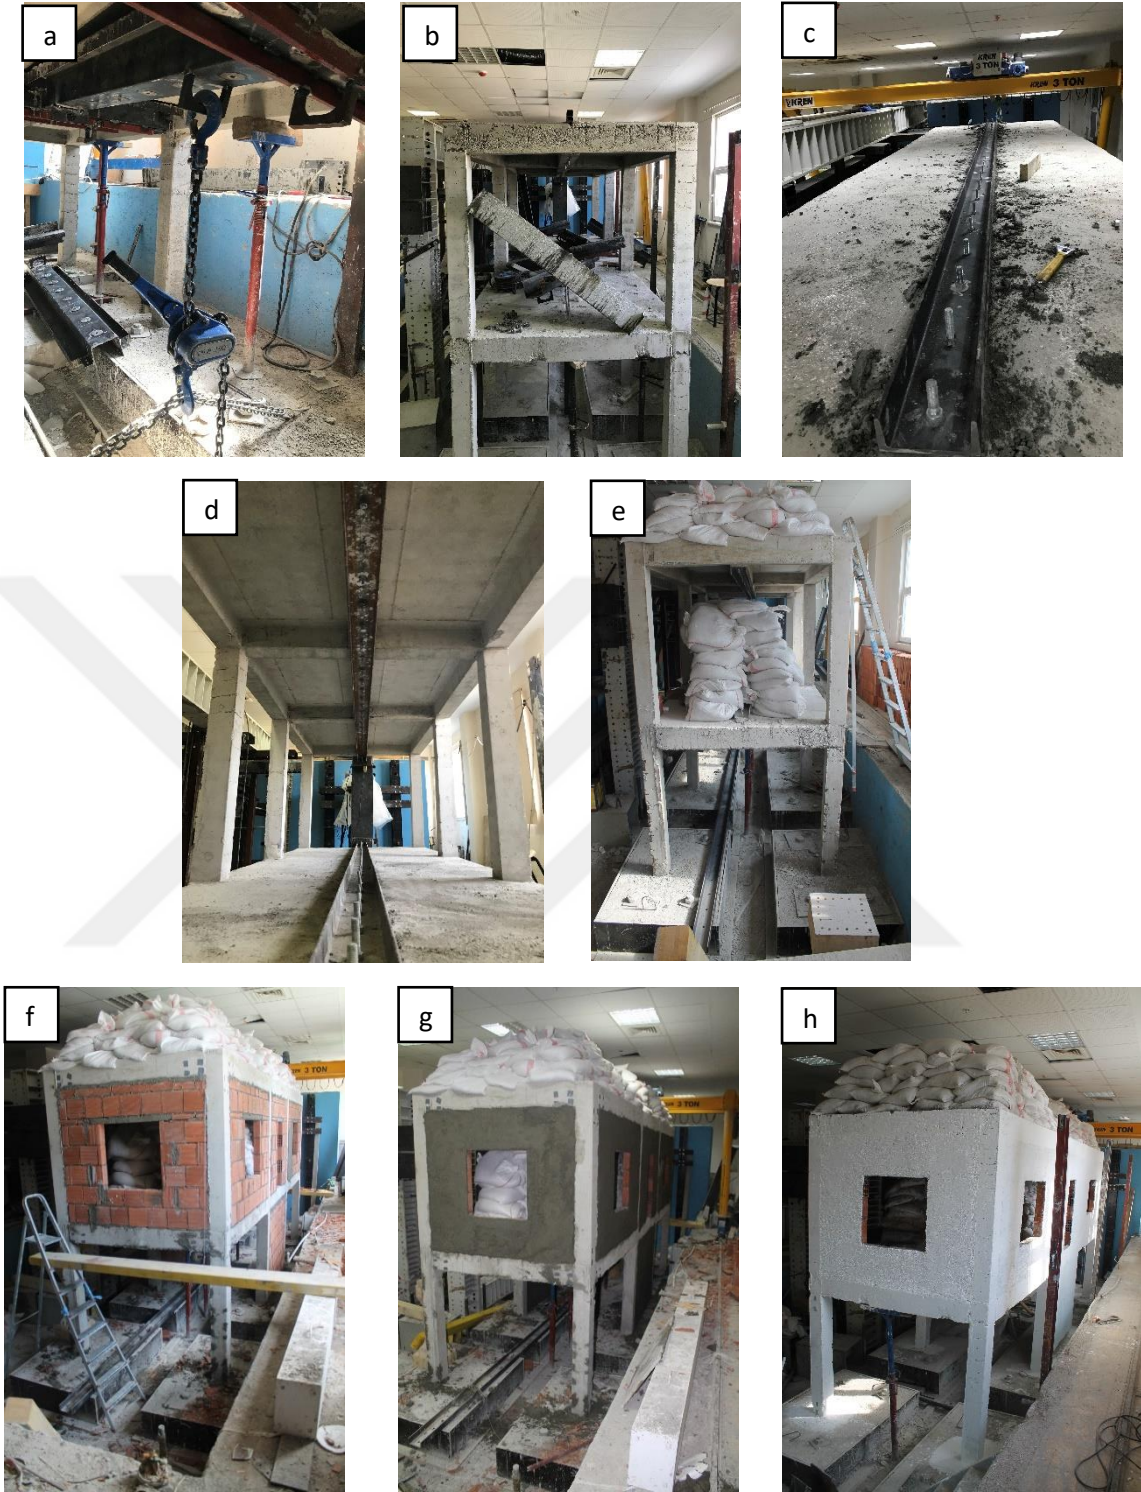
**Şekil 3.15** Betonarme sistemin imalat aşamaları **a)** Kalıpların söküm işlemi **b)** Kalıpların söküm işlemi **c)** Deney esnasında hidrolik pistondan uygulanan kuvvetin kat döşemesine eşit olarak aktarılmasını sağlayarak rijit diyafram etkisi veren U profillerin döşemeyle adanansını sağlaması için tamir harcı uygulaması **d)** U profiller **e)** Temsili yük olarak her biri 25kg olan kat başına 300şer çuvalın yüklenmesi **f)** Tuğla duvar örülme aşaması **g)** Sıva aşaması **h)** Badana sonrası deney elamanının betonarme kısmının nihai hali

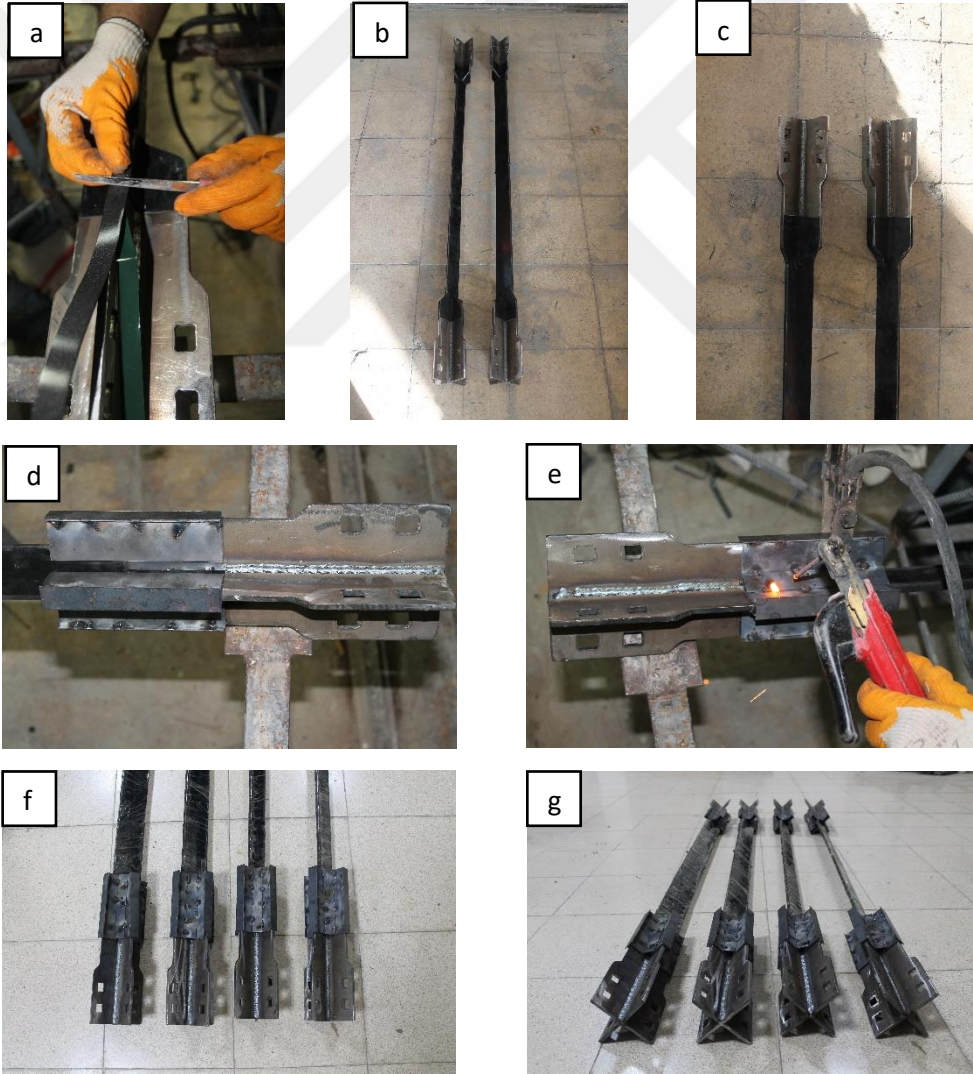
**Şekil 3.21** BEÇÇ eleman izolasyon ve kızak sistemi yapımı **a)** İzolasyon malzemesinin ÇE’na yapıştırılması **b)** ve **c)** İzolasyon malzemesiyle kaplanmış ÇE’ler **d)** ve **e)** Kızak sistemin yapım aşamaları **f)** ve **g)** Kızak sisteminin imalatının tamamlanmış hali

BEÇÇ elemanlarda kullanılan kızak sisteminin imalatı Şekil 3.21d ve 3.21e’de görülmektedir. BEÇÇ elemanlarda kutu profil yerine kullanılan kızak sistemi sayesinde diğer sistemlere göre malzeme tasarrufu ve imalat kolaylığı sağlanmıştır. Kızak sistemini oluşturan plakalara silikon sıkılmıştır. Böylelikle dökülecek betonun sistemin içerisine girmesinin önüne geçilmiştir. İmalatı tamamlanmış kızak sistemin çekirdek eleman üzerindeki hali Şekil 3.21f ve 3.21g’de görülmektedir.

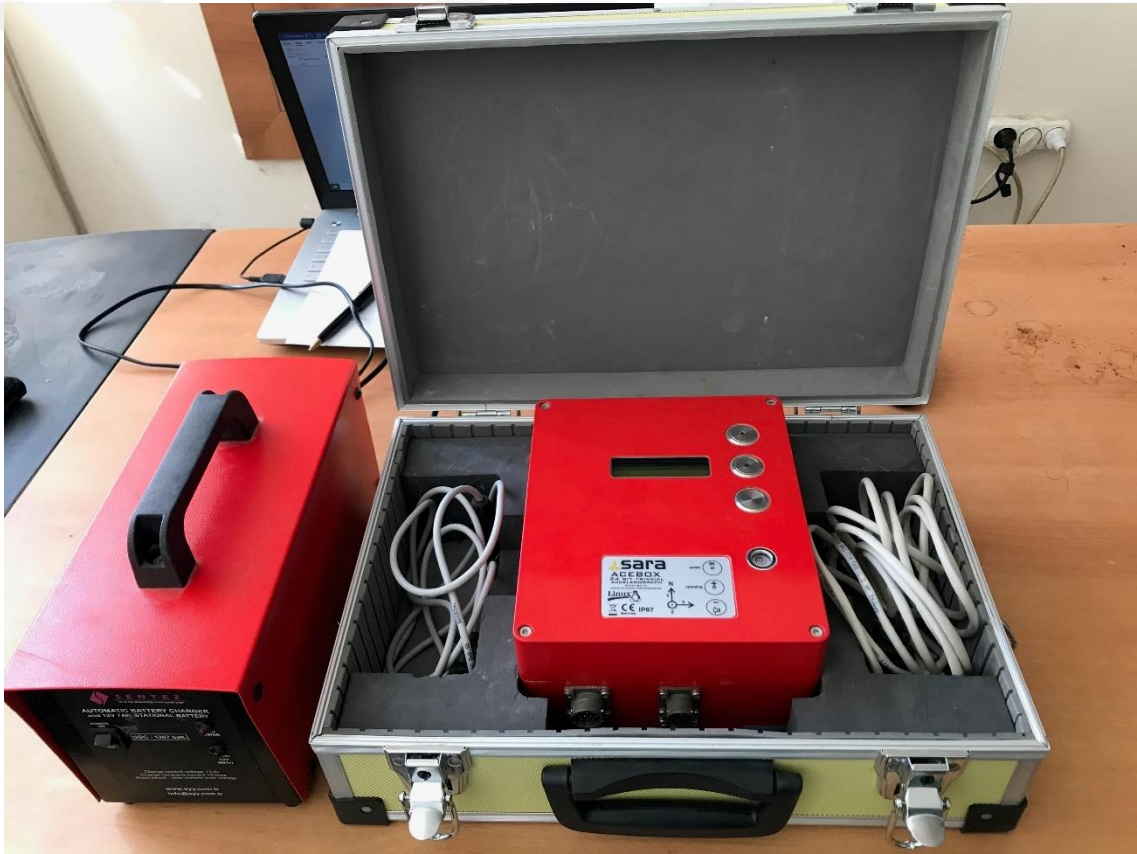
Şekil 3. 27 Sara Acebox SA10 marka ve modeli 3 eksenli ultra hassas sismik ivmeölçer

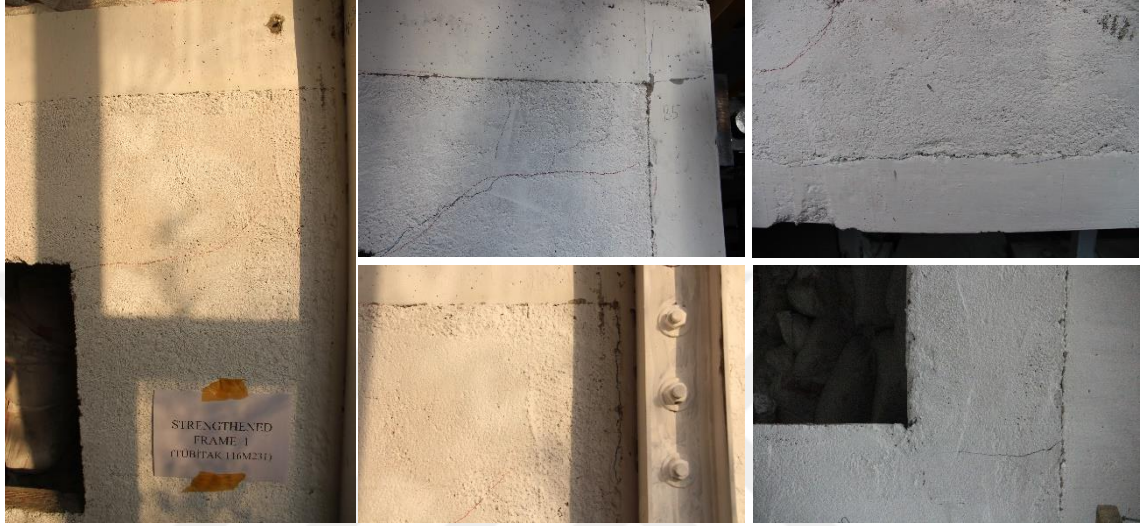
%0,3 görelî kat ötelemesine ait hasarlar Şekil 4.63'te gösterilmiştir. İkinci kat duvarlarında kılcal çatlaklar meydana gelmiştir. Betonarme taşıyıcı sisteminde herhangi bir hasar gözlemlenmemiştir.

Şekil 4.63 %0,3 görelî kat ötelemesinde gözlenen hasarlar

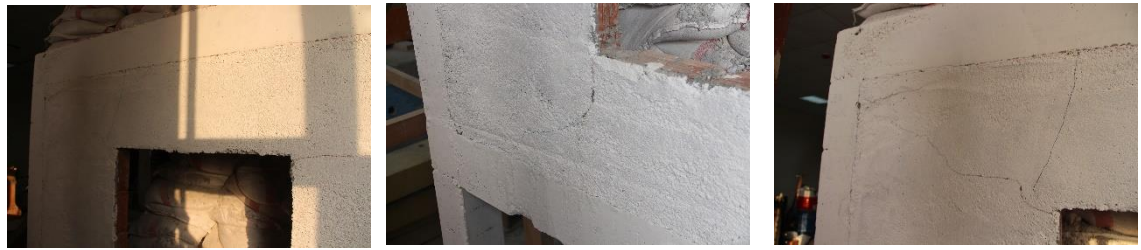
%0,5 görelî kat ötelemesine ait hasarlar Şekil 4.64'te gösterilmiştir. İkinci kat duvarlarındaki mevcut kılcal çatlaklar yayılmaya ve genişlemeye devam etmiştir.

Şekil 4.64 %0,5 görelî kat ötelemesinde gözlenen hasarlar

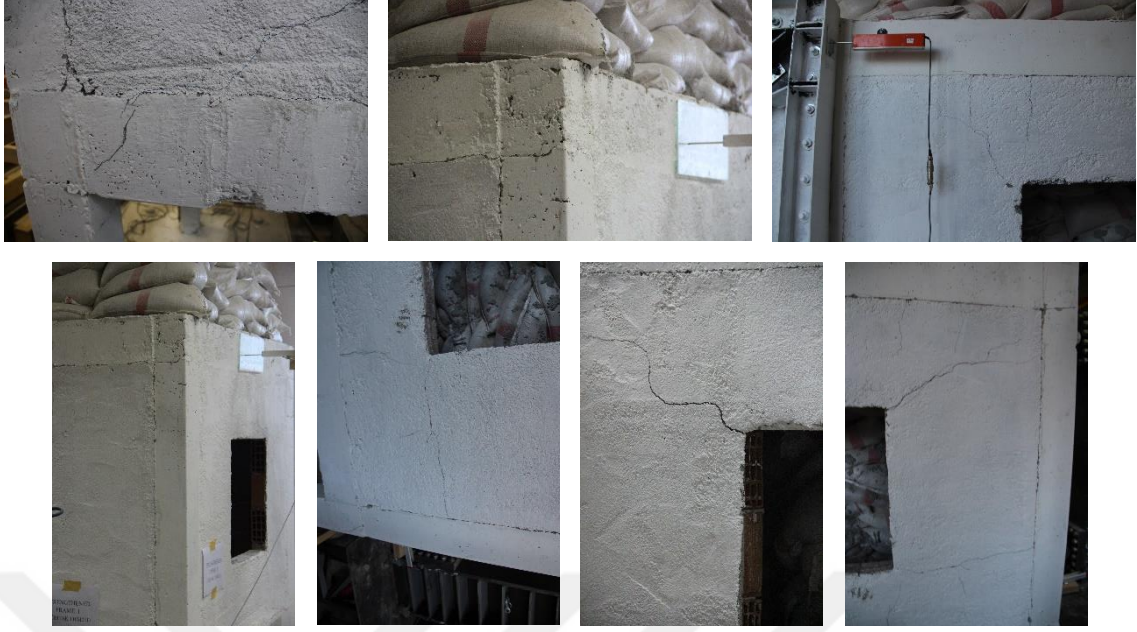
%1 görelî kat ötelemesine ait hasarlar Şekil 4.65'te gösterilmiştir. İkinci kat duvarlarındaki mevcut çatlaklar yayılmaya ve genişlemeye devam etmiş ve yeni çatlaklar oluşmaya başlamıştır. Dış açıklıktaki birinci kattaki kirişlerde çatlaklar oluşmaya başlamıştır. Dolgu duvar ve betonarme çerçeve arasında kılcal seviyede ayrılmalar meydana gelmiştir.

**Şekil 4.65** %1 görelî kat ötelemesinde gözlenen hasarlar

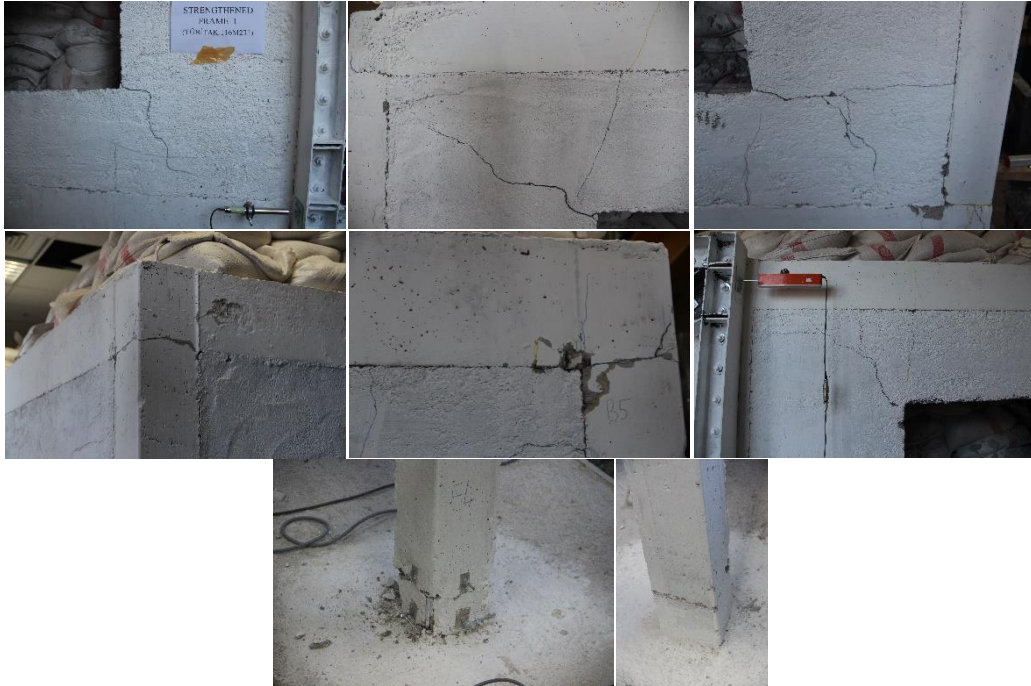
%1,5 görelî kat ötelemesine ait hasarlar Şekil 4.66’da gösterilmiştir. Birinci kat kolon temel filizlerinde pas payı dökülmeye başlamıştır ve bindirme bölgesindeki donatılar betondan sıyrılmıştır. İkinci kat duvarlarındaki çatlaklar genişlemeye devam etmiştir. Her iki katta özellikle dış açıklıktaki girişlerde mevcut çatlaklar genişlemeye devam etmiş ve yeni çatlaklar oluşmuştur. Orta açıklıktaki sürekli temellerde güçlendirme çerçevesinin taban plakası çevresinde çatlaklar oluşmuştur.

**Şekil 4.66** %1,5 görelî kat ötelemesinde gözlenen hasarlar

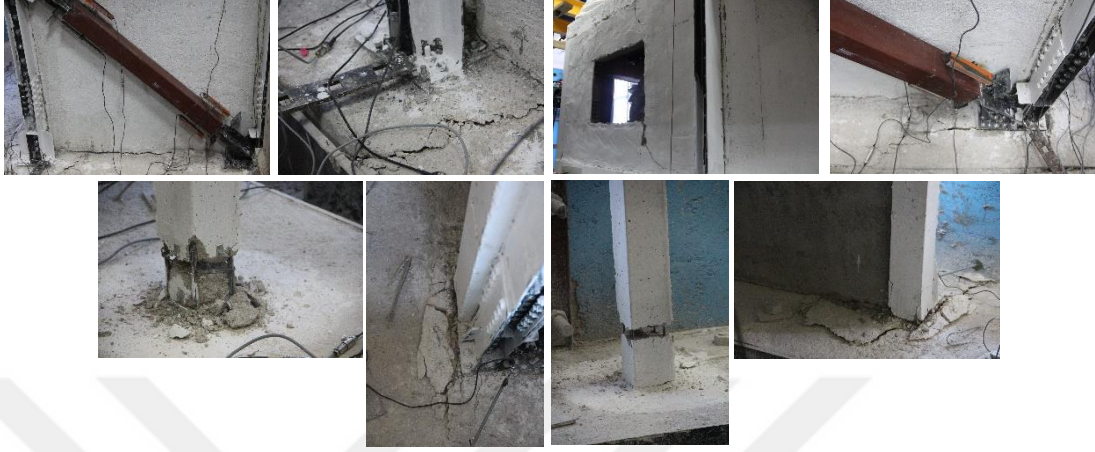
%2 görelî kat ötelemesine ait hasarlar Şekil 4.67’de gösterilmiştir. Birinci kat kolon temel filizlerinde ileri seviyede açılma meydana gelmiştir. Orta açıklıktaki sürekli temellerdeki mevcut çatlaklar yayılmaya devam etmiştir ve temellerde ciddi hasarlar meydana gelmiştir.

**Şekil 4.67** %2 görelî kat ötelemesinde gözlenen hasarlar

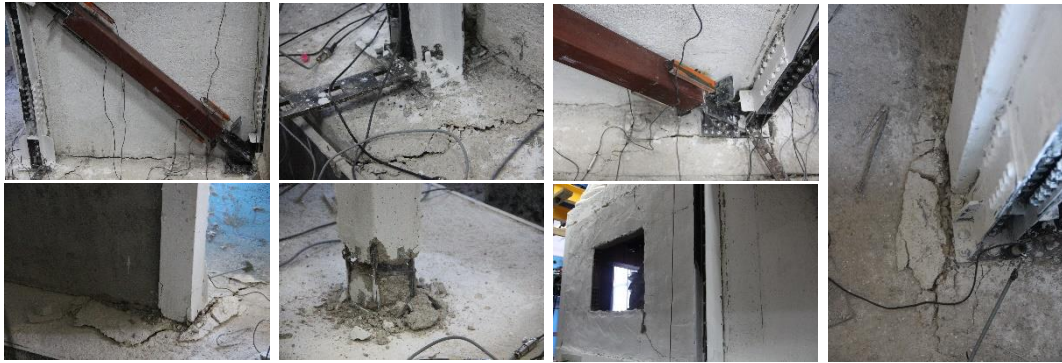
%2,5 görelî kat ötelemesine ait hasarlar Şekil 4.68’de gösterilmiştir. Birinci kat orta açıklıktaki duvarlar temelden ayrılmıştır. 2. kat dış açıklık duvarlarındaki çatlaklar belirgin bir şekilde genişlemiştir. Orta açıklıktaki sürekli temelleri taban plakalarından ayrılmıştır.

**Şekil 4.68** %2,5 görelî kat ötelemesinde gözlenen hasarlar

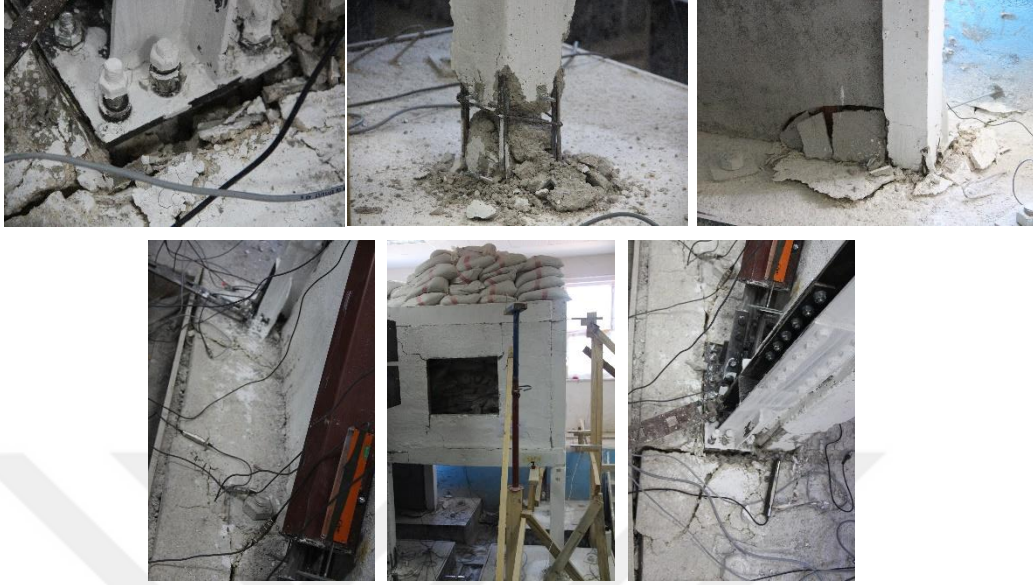
%3 görelî kat ötelemesine ait hasarlar Şekil 4.69’da gösterilmiştir. Betonarme bina ciddi bir hasar almış ve deney sonlanmıştır.

Şekil 4.69 %3 görelî kat ötelemesinde gözlenen hasarlar

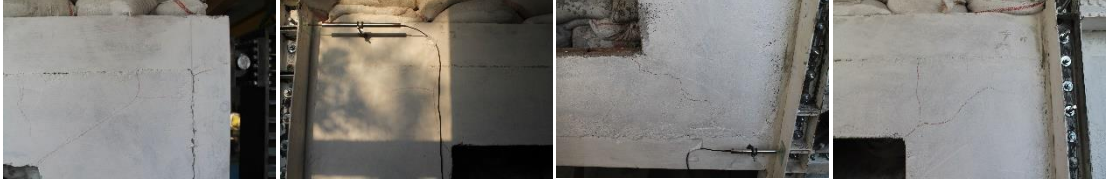
Şekil 4.71 %0,3 görelî kat ötelemesinde gözlenen hasarlar

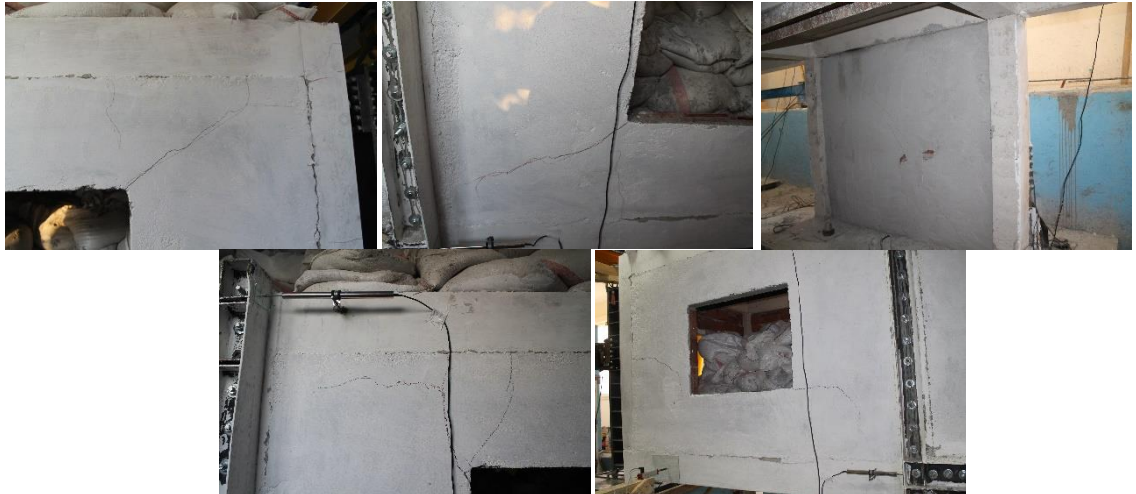
Şekil 4.73 %1 görelî kat ötelemesinde gözlenen hasarlar

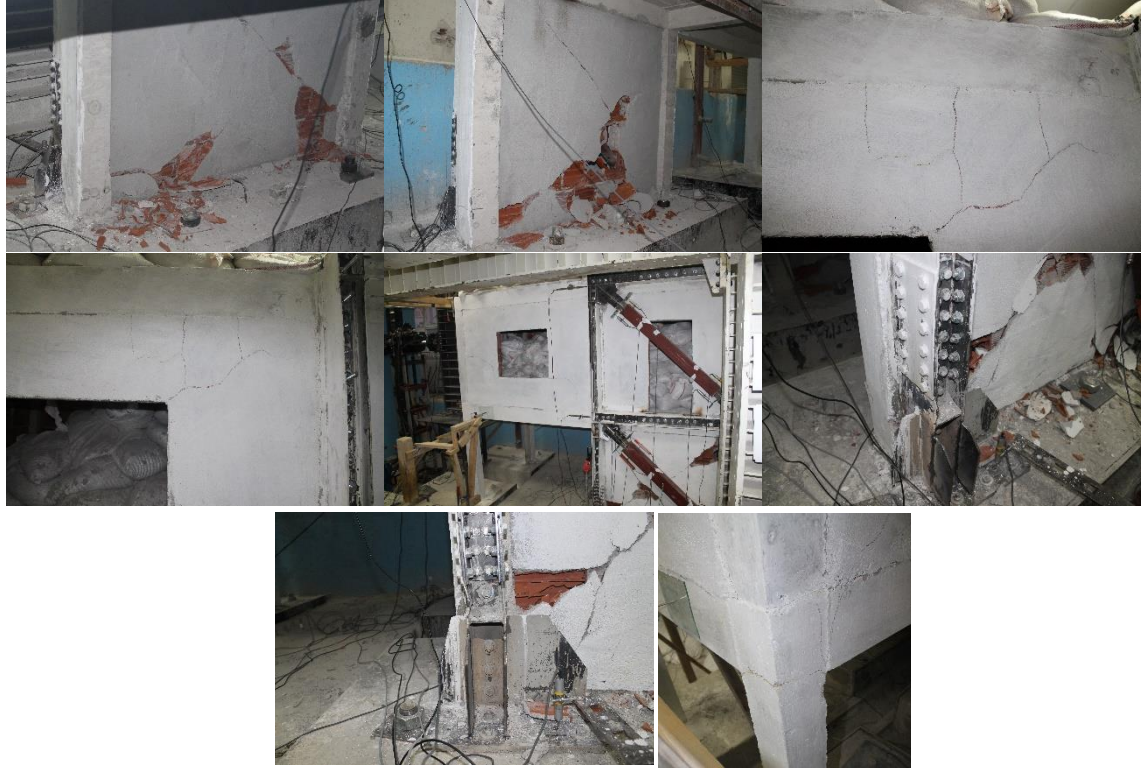
**Şekil 4.75** %2 görelî kat ötelemesinde gözlenen hasarlar

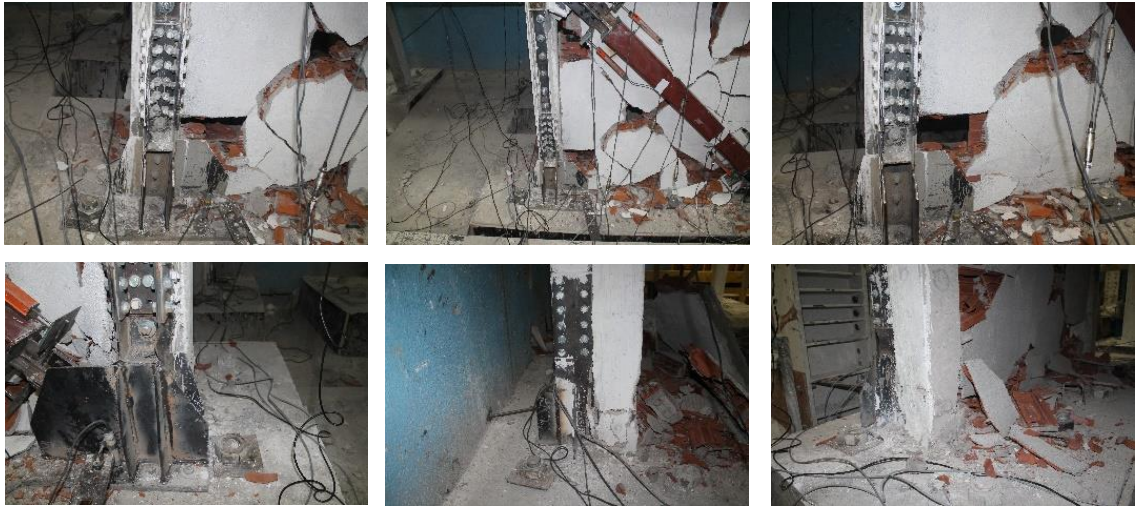
**Şekil 4.77** %2 görelî kat ötelemesinde gözlenen hasarlar

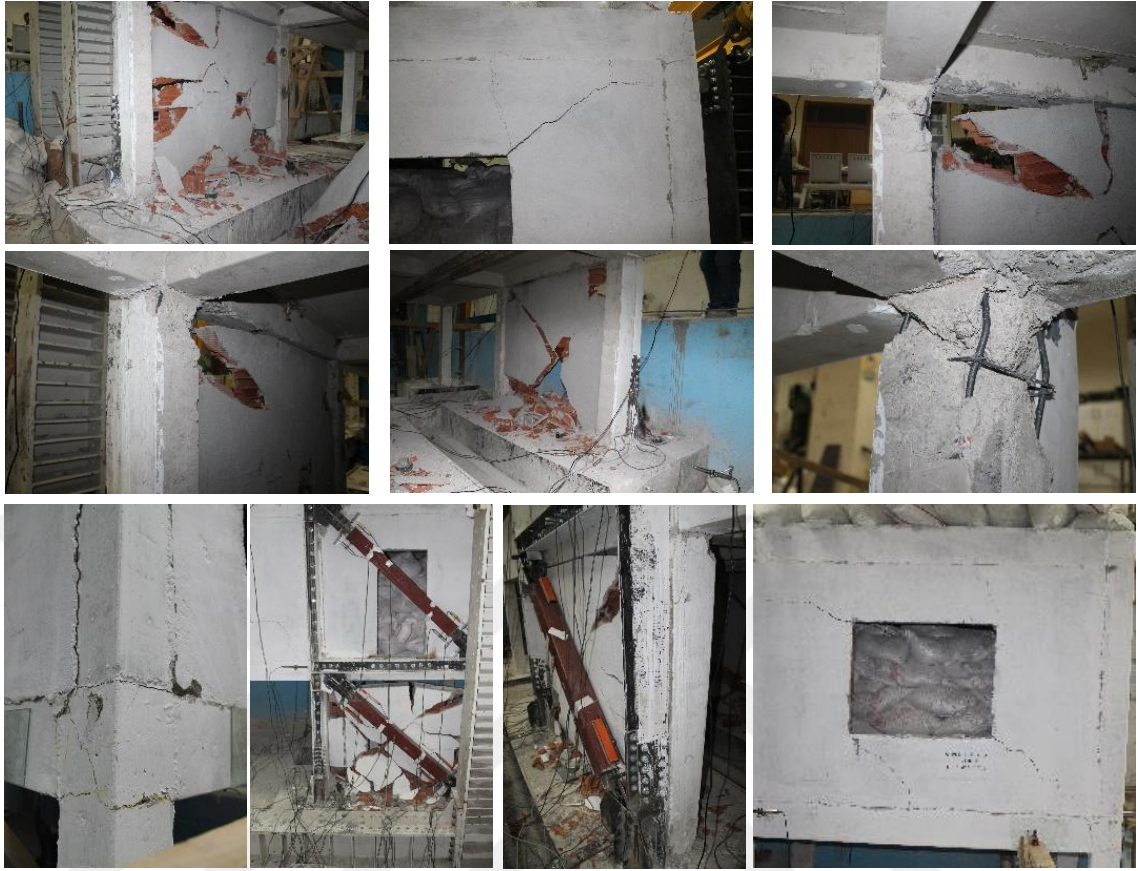
Şekil 4.78 %2 göreli kat ötelemesinde gözlenen hasarlar
